FAHRZEUGSCANNER DIGITALE ZUSTANDSERFASSUNG

// DIE INNOVATIVSTEN FAHRZEUGSCANNER

- TwoTronic automatisiert den Fahrzeugcheck-Prozess: Durchfahrtsgeschwindigkeit bis zu 10 km/h (müssen nicht stehen bleiben), Profiltiefe und Reifendaten (Marke, Größe, DOT, ...), Informationen zur Achsstellung, Reifendruckdaten, Schäden an Rädern und Karosserie sowie Unterbodenbilder.
- Unsere Scanner sind die einzigen, die im Freien ohne Überdachung arbeiten können. Dies maximiert die Einsatzmöglichkeiten für Händler, da die Scanner am Haupteingang platziert werden können.
- Unsere Scanner sind die einzigen mit rotierenden Kamerastäulen, die Kosten senken, indem sie die Anzahl benötigter Kameras minimieren.
- Unsere Scanner sind die einzigen, die LIDAR-Technologie verwenden, um die Beleuchtung und die Rotationsgeschwindigkeit der Säulen anzupassen und so die Bildqualität zu verbessern.

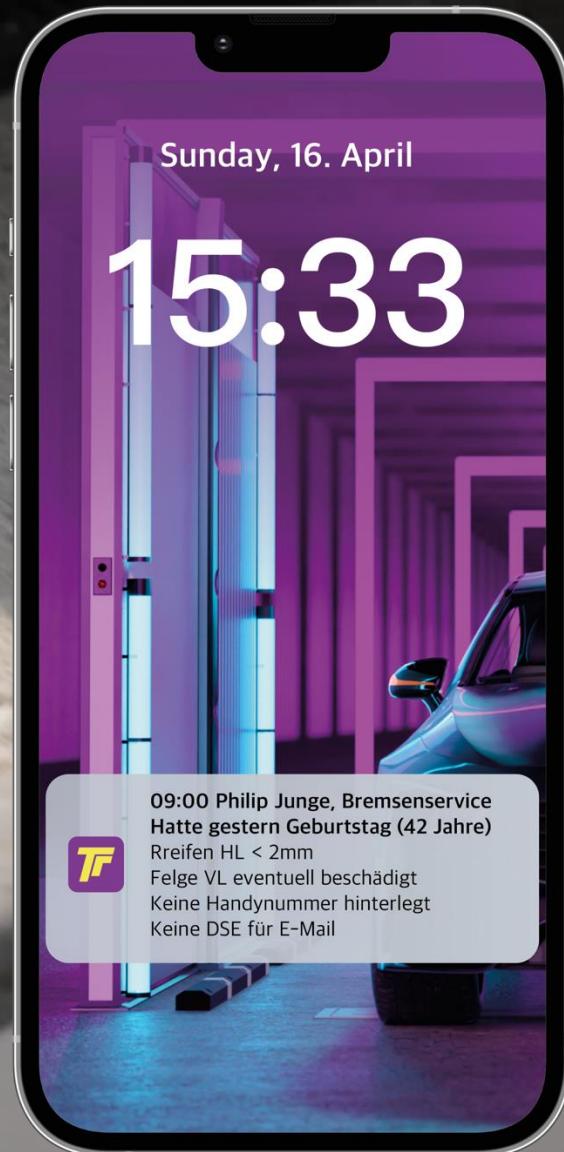
Mit der TwoTronic App können Mitarbeiter
maßgeschneiderte **PUSH NACHRICHTEN** erhalten

Mit Hilfe der App können Scans um **ZUSATZINFORMATIONEN**
ergänzt werden (Beispiele: Innenraumbilder, Bilder von
Fahrzeugdokumenten, ...)

Auch **CHECKLISTEN** lassen sich in der App bearbeiten

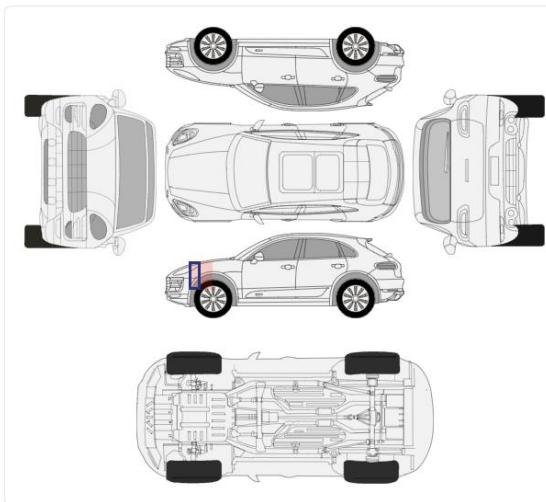
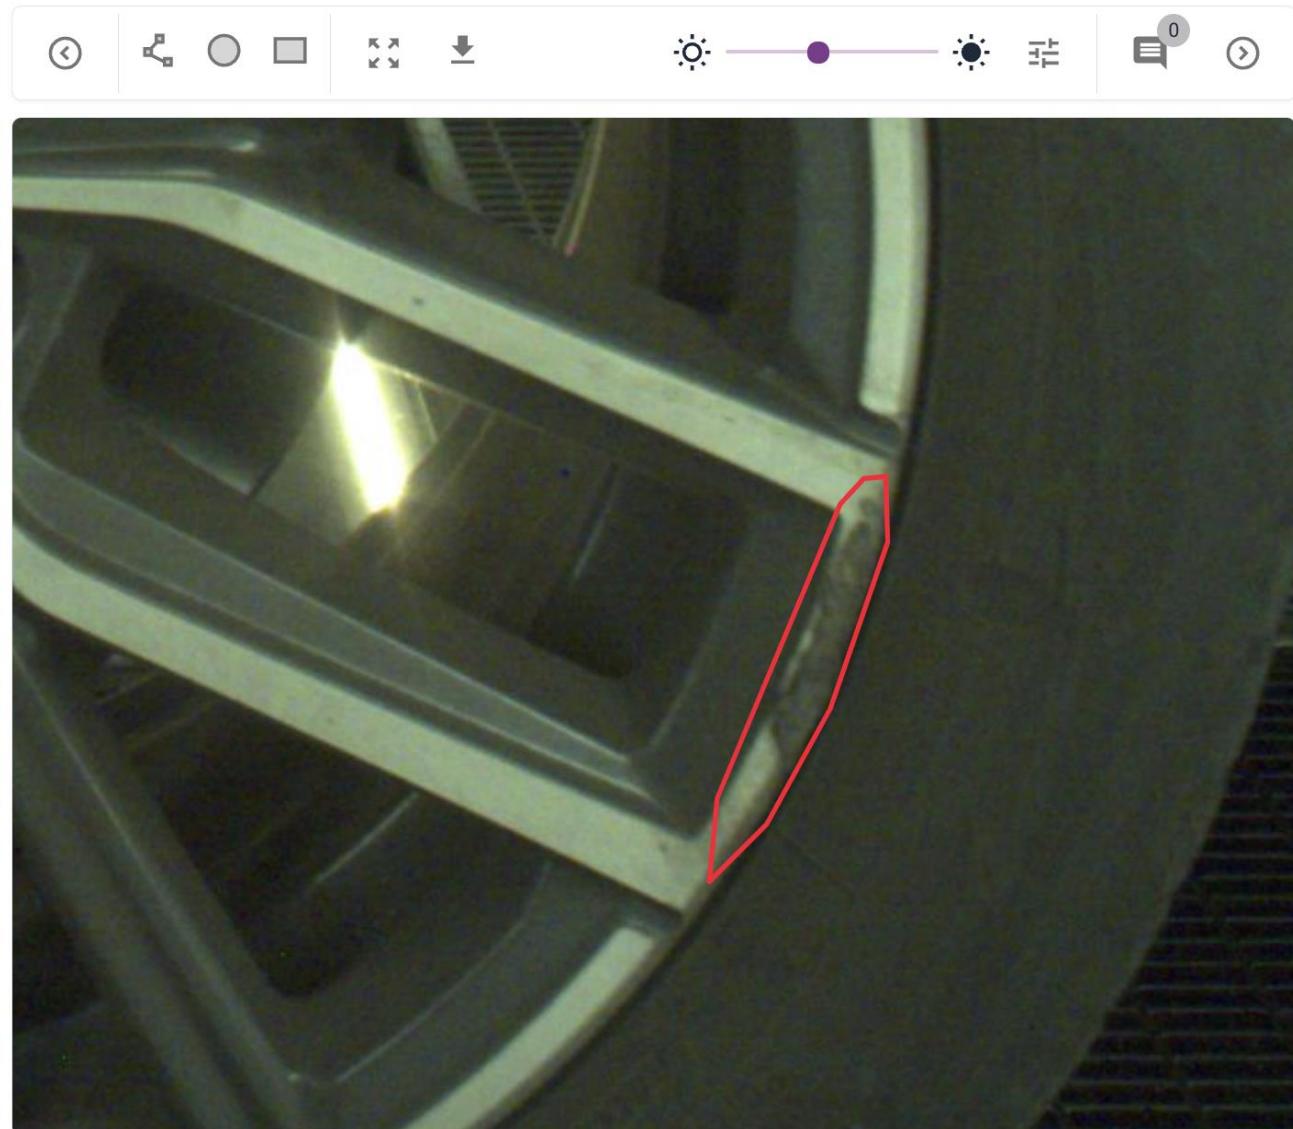
// AUTOMATISCHE ERKENNUNG VON FELGENSCHÄDEN

Felgenschaden Leicht

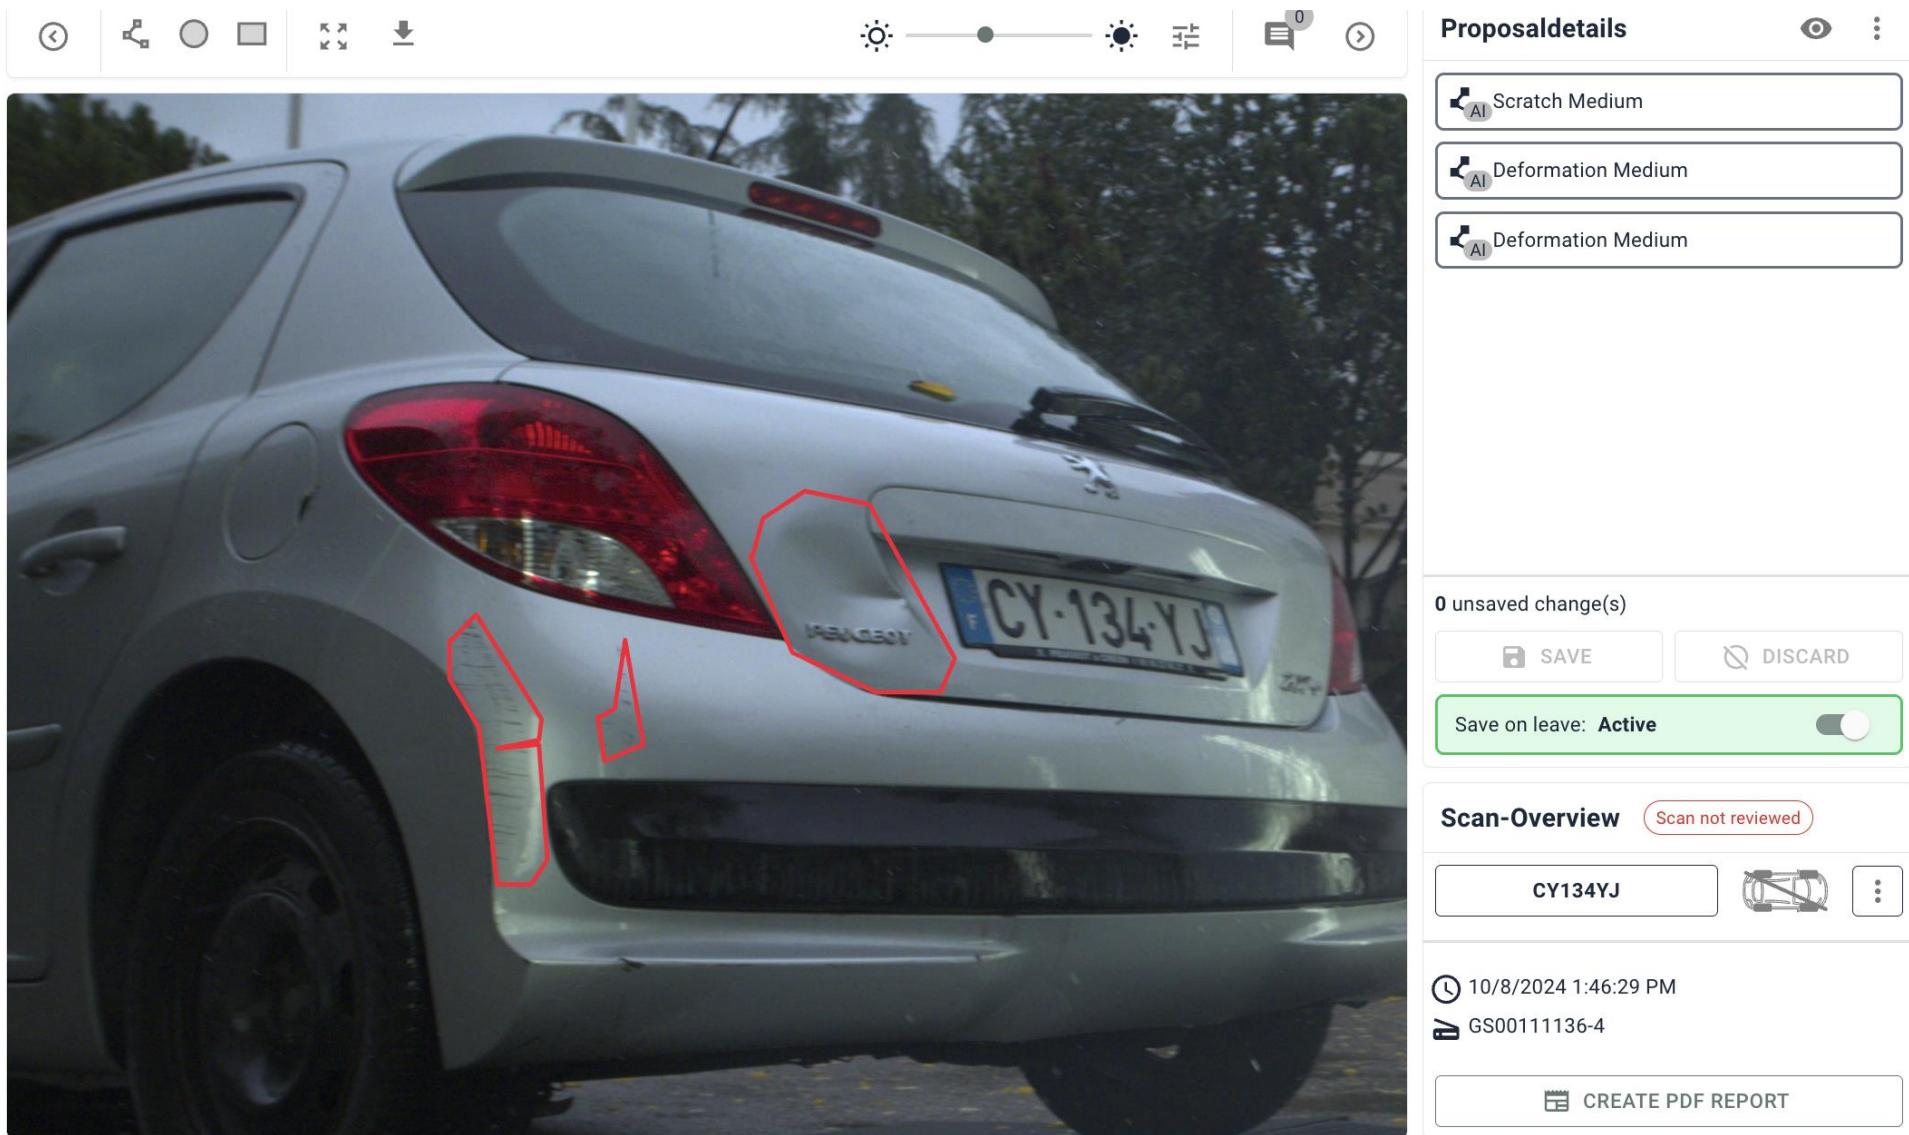
// AUTOMATISCHE ERKENNUNG VON LACKSCHÄDEN

Scratch Medium
Deformation Medium
Deformation Medium

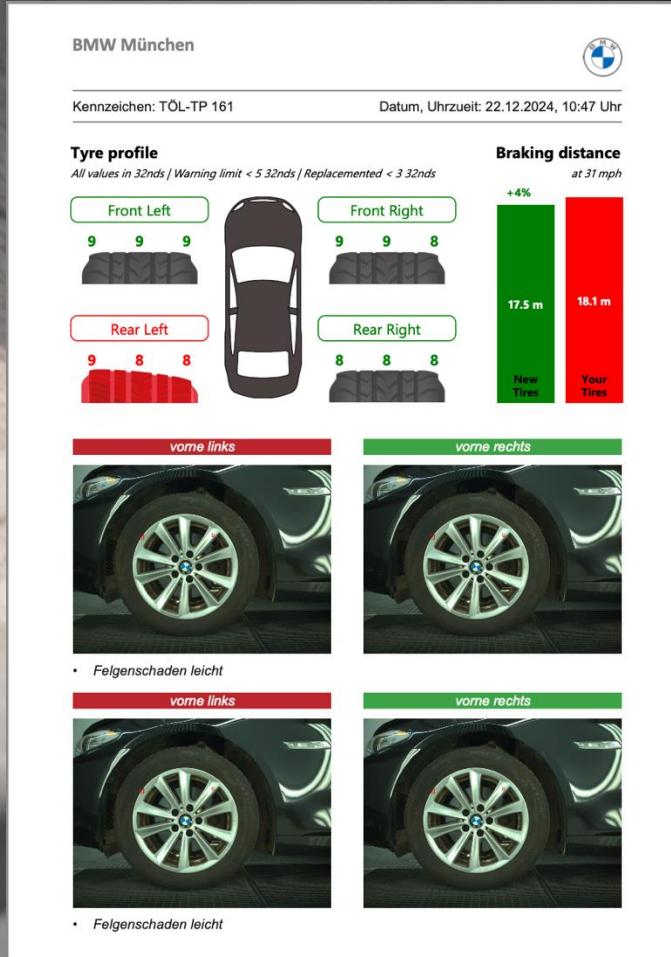
// AUTOMATISCHE ZUSTANDSBERICHTE

Anzeige und Hervorhebung von:

- Profiltiefen (automatische Erkennung und Schwellenanpassung bei Winterbereifung)
- Reifenalter
- Visualisierung des aktuellen Bremswegs
- Achsstellung
- Reifendruck
- Anzeige beschädigter Felgen

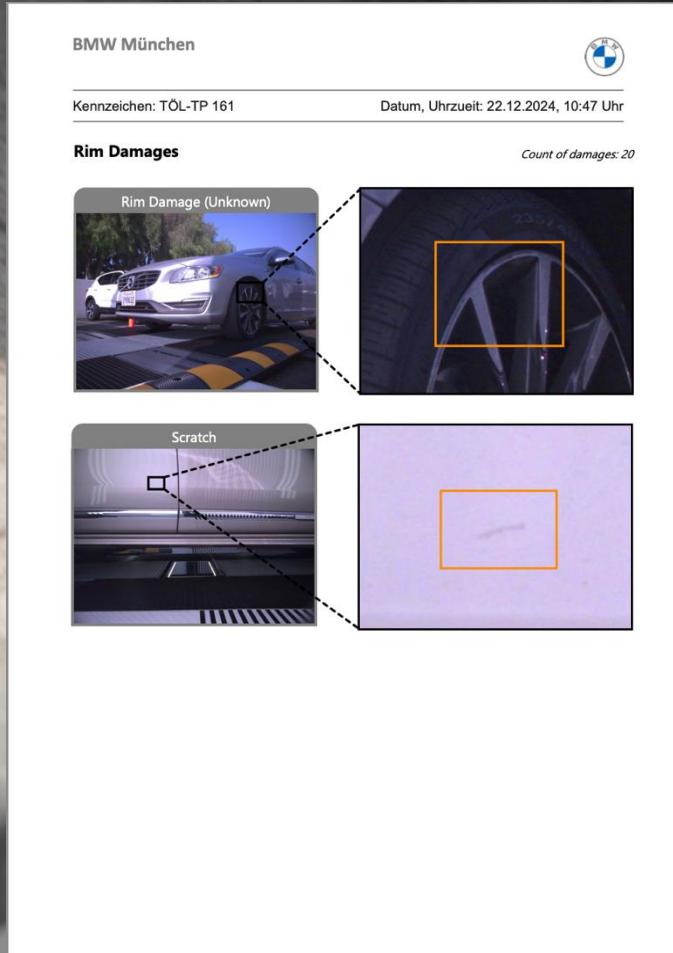
// AUTOMATISCHE ZUSTANDSBERICHTE

Anzeige und Hervorhebung
von Felgen und Karosseriebeschädigungen
