XENTRY Vehicle Detector

XENTRY VEHICLE DETECTOR powered by **TWOIRONIC**

Mercedes France, Service Summit, 2024

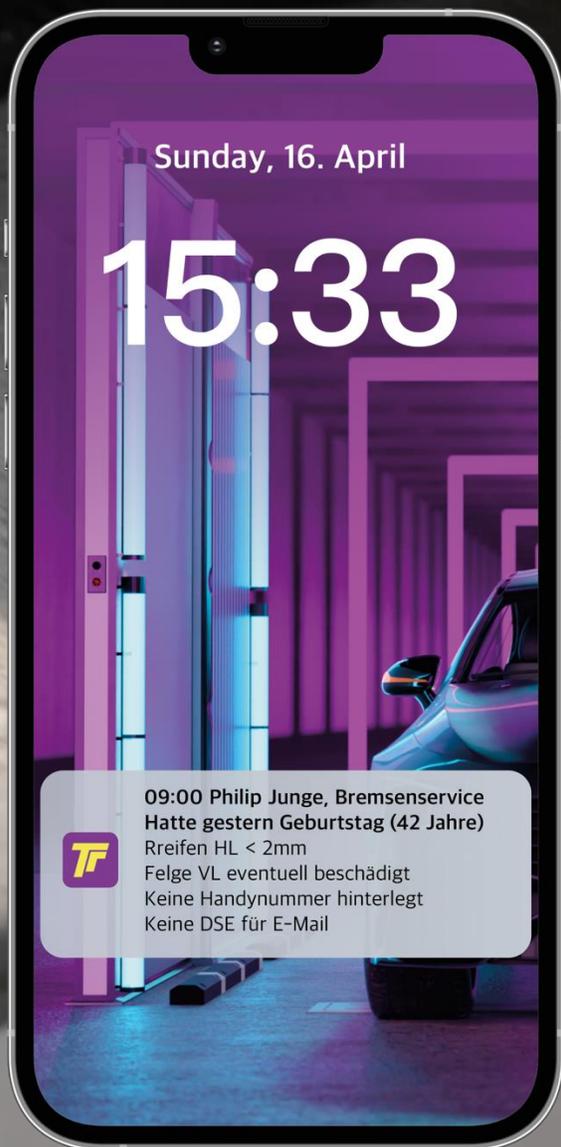
Mit der TwoTronic App können Mitarbeiter maßgeschneiderte **PUSH NACHRICHTEN** erhalten

Mit Hilfe der App können Scans um **ZUSATZINFORMATIONEN ergänzt werden** (Beispiele: Innenraumbilder, Bilder von Fahrzeugdokumenten, ...)

Auch **CHECKLISTEN** lassen sich in der App bearbeiten

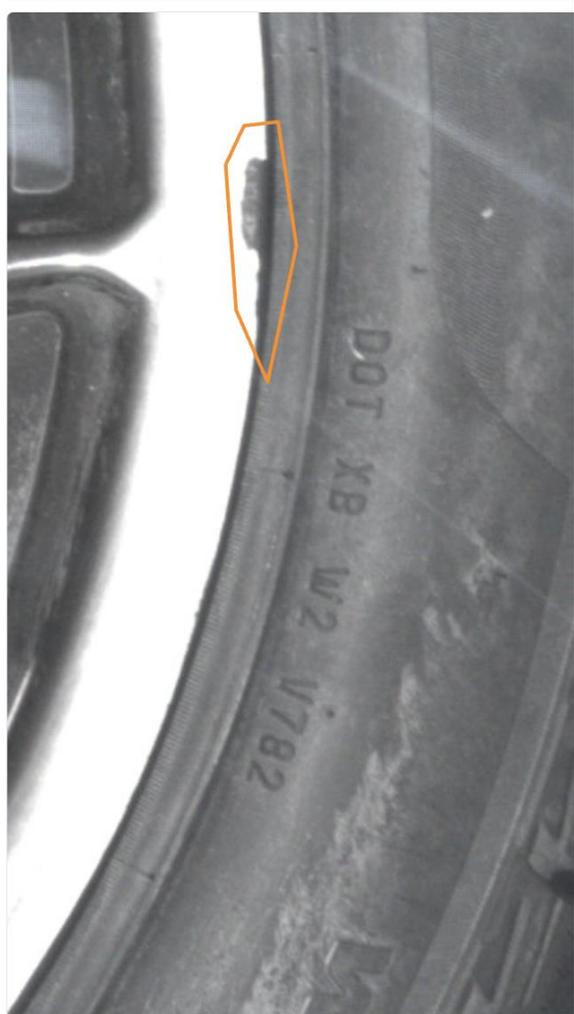
AUTOMATISCHES AUSLESEN DER REIFENDATEN

Unsere neue Reifen-Kamera hilft dabei, den Reifen zu identifizieren, indem sie den Text von der Seitenwand liest.

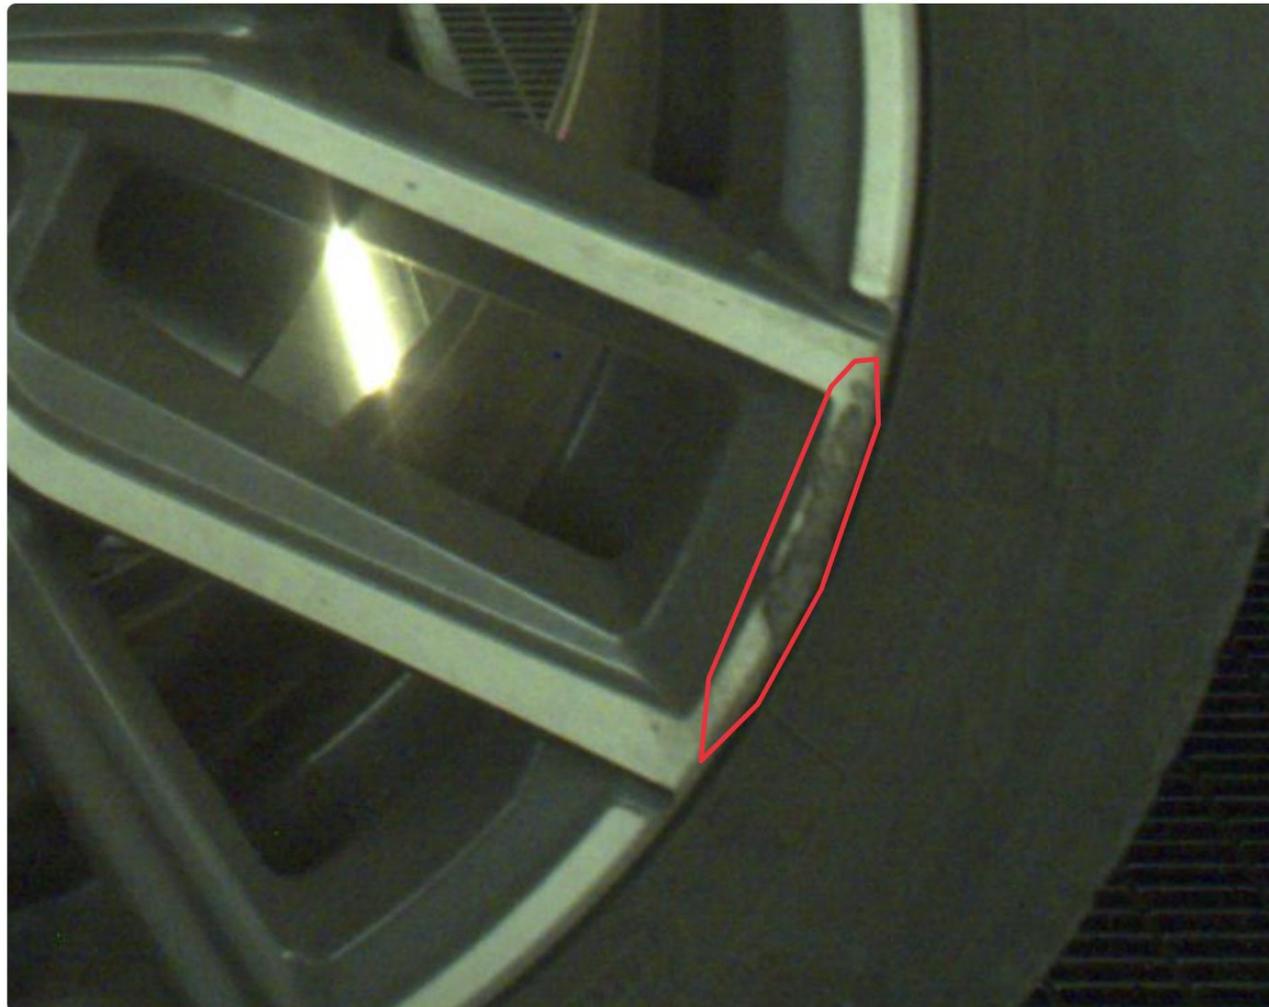
// AUTOMATISCHE ERKENNUNG VON FELGENSCHÄDEN

Schadendetails

Felgenschaden Leicht

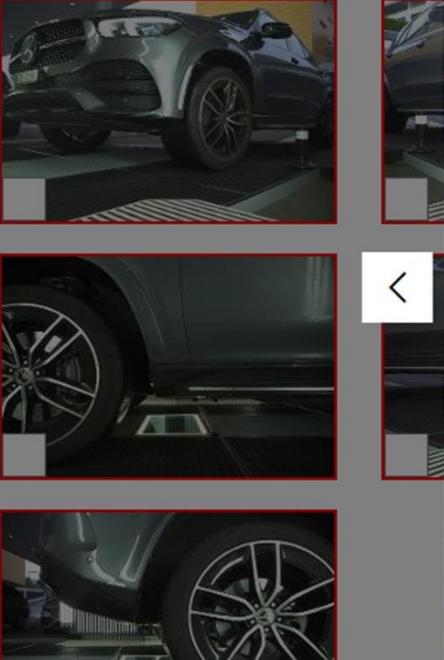
// EINZELNE ODER ZUSAMMENGESetzte UNTERBODENBILDER

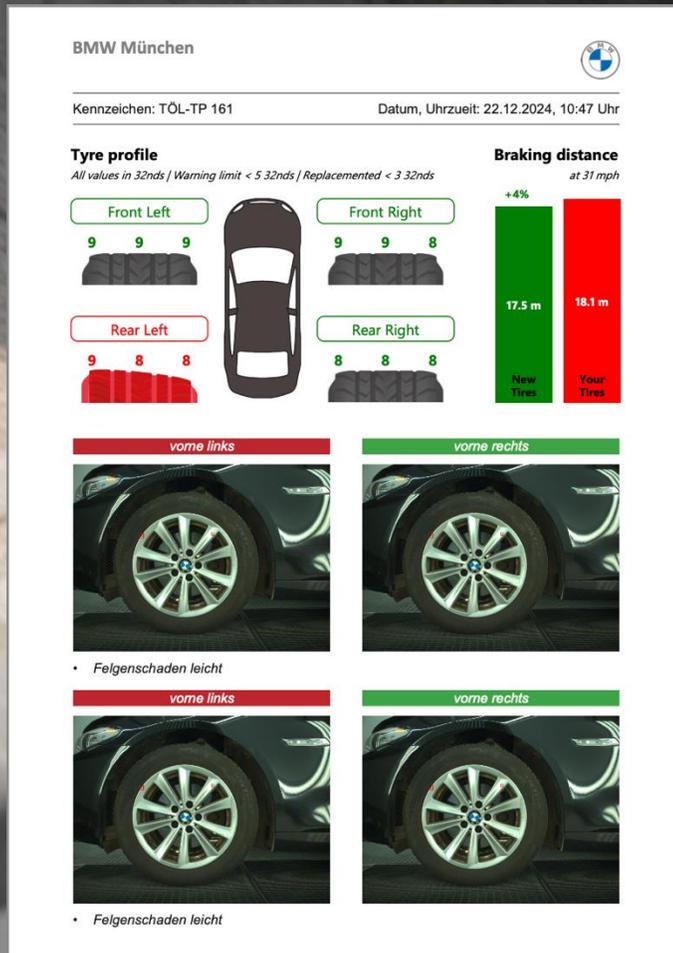
Anzeige und Hervorhebung von:

- Profiltiefen (automatische Erkennung und Schwellenanpassung bei Winterbereifung)
- Reifenalter
- Visualisierung des aktuellen Bremswegs
- Achsstellung
- Reifendruck
- Anzeige beschädigter Felgen
